## Konzept zur Barrierefreiheit für das Städtebaufördergebiet Südstadt

Im Auftrag der  
Stadt Bad Segeberg  
SG 3.1 Stadtplanung, Liegenschaften, Gebäudeservice  
Lübecker Straße 9, 23795 Bad Segeberg

Stand: 02. Mai 2016

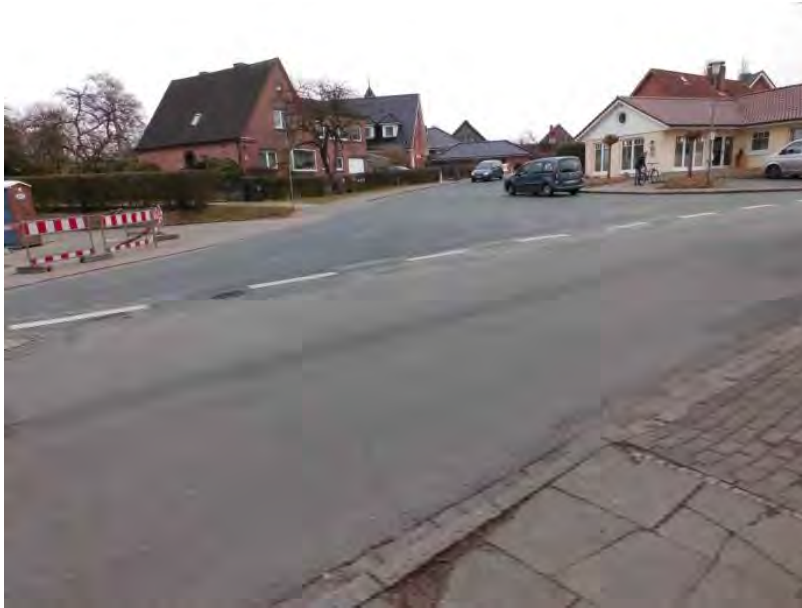
### **Kreuzung Am Bienenhof**

Eine autogerechte Kreuzung hat für FußgängerInnen lange Querungswege zur Folge.

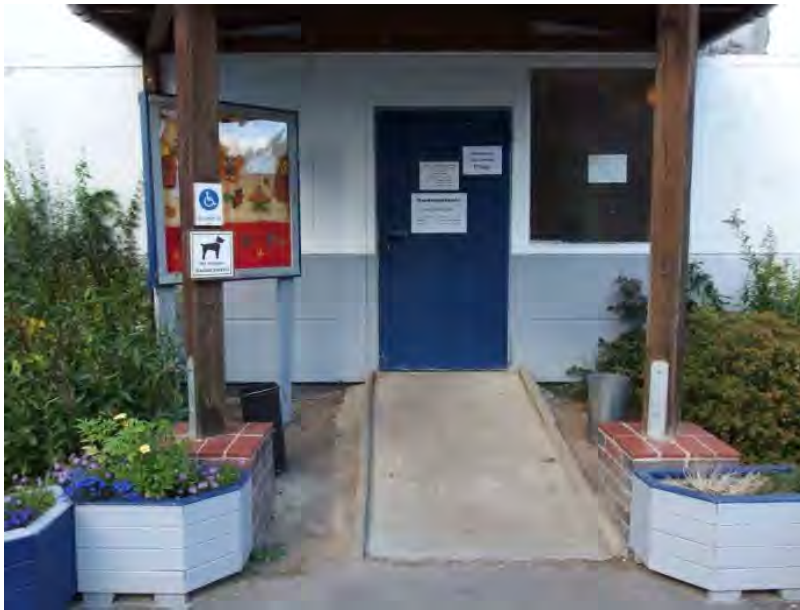
### **Eingang des Sozialkaufhauses**

Ein nicht barrierefreier Zugang: Rampe zu steil, schwere Tür öffnet nach außen, fehlende Klingel.

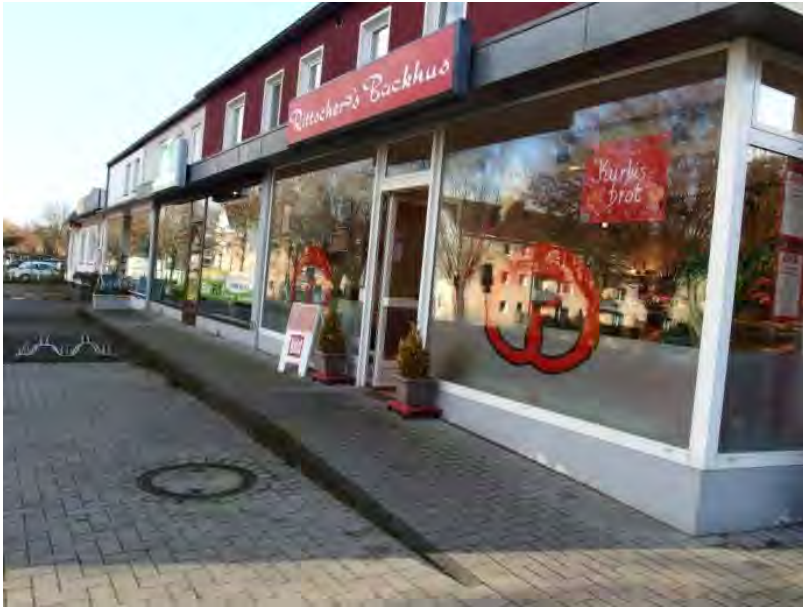
### Ladenzeile Theodor-Strom-Straße

Kein Handlauf und kein Radabweiser an der Rampe vorhanden.

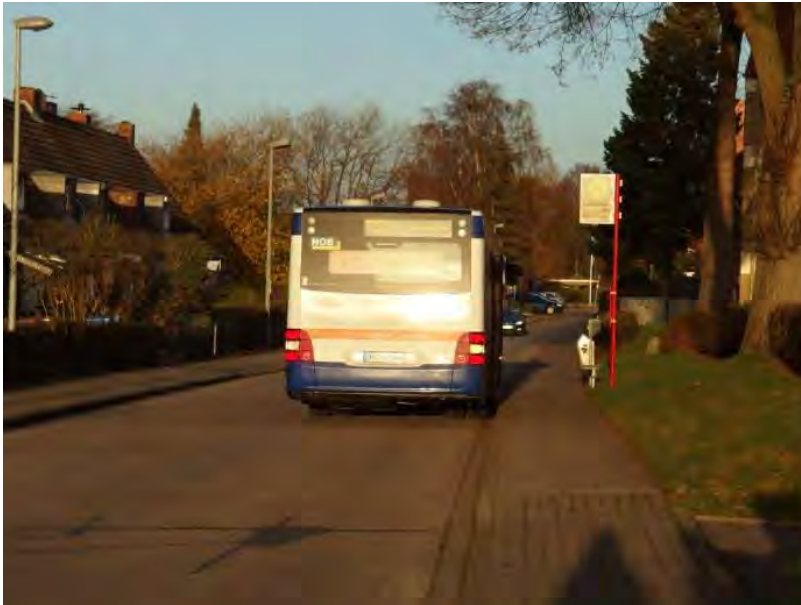
### **Haltestelle Gustav-Böhm-Siedlung**

Hier fehlen ein Witterungsschutz, eine Sitzmöglichkeit und eine Leitsystem.

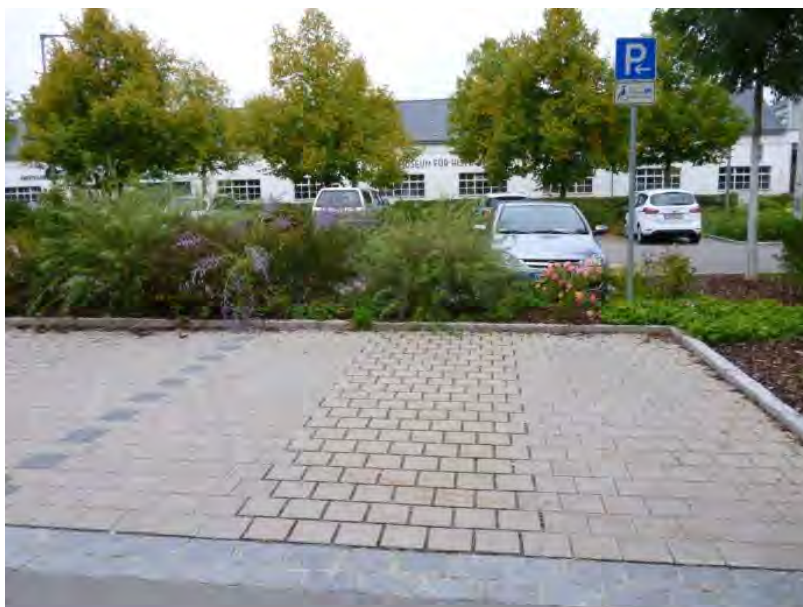
**Beispiel: Behindertenparkplatz in Neumarkt**

Ein ausreichend dimensionierter Behindertenparkplatz (3,50 m)

- Eine Erweiterung der barrierefreien Parkangebote für Behinderte und ältere Menschen ist erforderlich am Nahversorgungszentrum und an der Ladenzeile in der Theodor-Storm-Straße.
- Die Behindertenparkflächen am Nahversorgungszentrum und am Hallenbad sind neu zu dimensionieren.

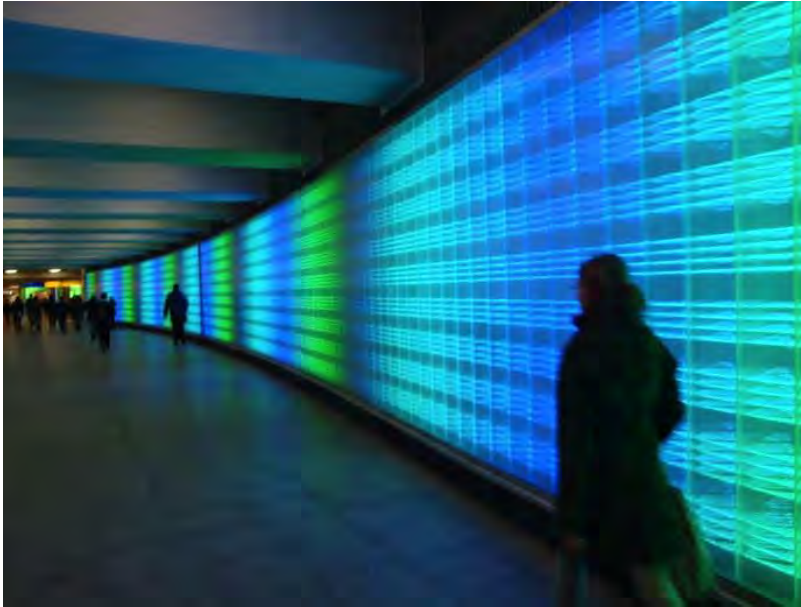
**Beispiel: Unterführung  
Hauptbahnhof Essen**

Eine geschwungene Wand mit farblich wechselnder Beleuchtung (Wellen) erzeugt ein angenehmes Raum- und besseres Sicherheitsgefühl.

Wegequalität und Sicherheitsgefühl können durch eine einfache Beleuchtung oftmals nicht wesentlich verbessert werden. Das Sicherheitsgefühl hängt in großem Maße von der Belebung ab. Hier gilt es, mit ergänzenden Maßnahmen ein angenehmes Raumgefühl zu erzeugen, z.B. eine künstlerische Bemalung der Wände in der Unterführung. Moderne LED-Technik bietet die Möglichkeit, interessante und flexible Beleuchtungen mit unterschiedlichen Farben umzusetzen. Hier ist allerdings der höhere Wartungsaufwand zu berücksichtigen.

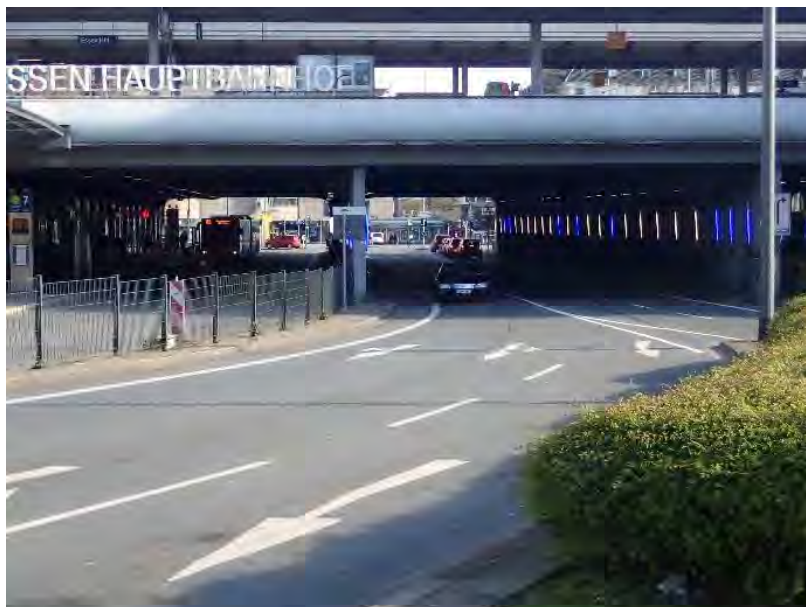
**Beispiel: Hauptbahnhof Essen**

Blau und weiße Leuchtstreifen verbessern die Atmosphäre in der Unterführung der Bahngleise.

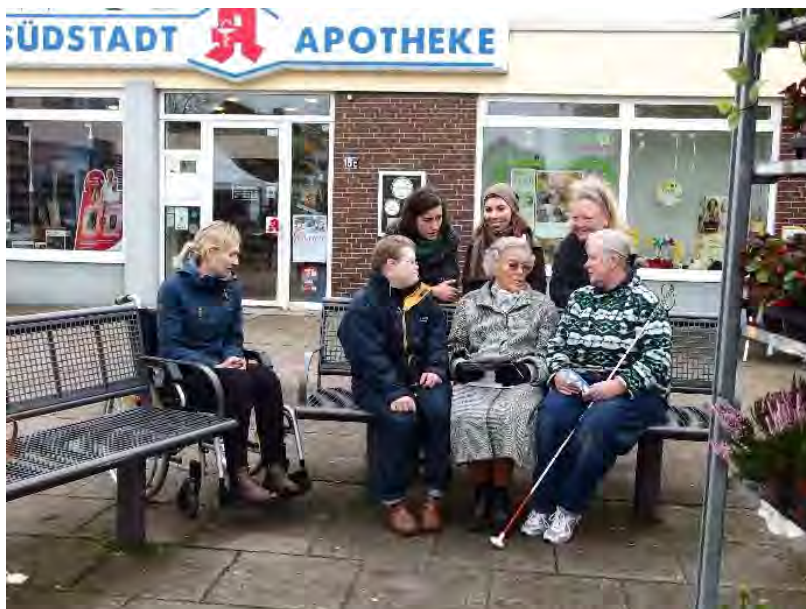
#### Beispiel: Bänke im Nahversorgungszentrum

bieten eine gute Rastmöglichkeit nach dem Einkauf. Für Menschen mit Sehbeeinträchtigungen kann die Bank ohne Kontrast zum Boden auch eine Stolpergefahr darstellen.

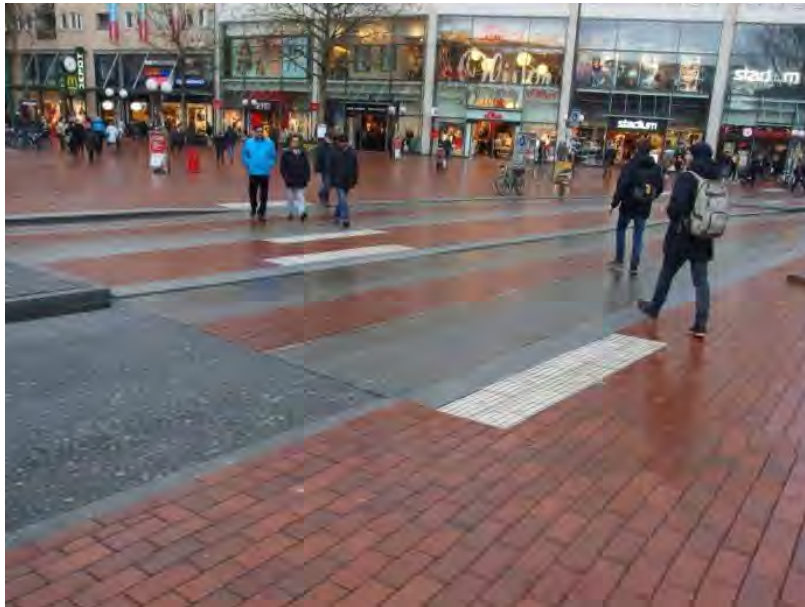
**Beispiel: Hamburg-Ottensen**

Breiter Mittelstreifen in Anlehnung an das Shared Space Prinzip mit Vorfahrt für den Busverkehr auf der Fahrbahn.

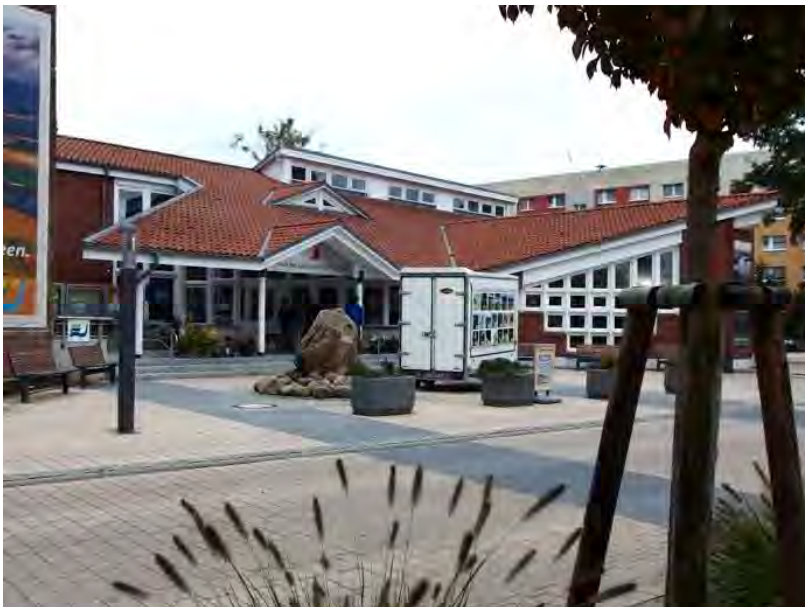
**Beispiel: „Shared Space“ Rechlin**

Verkehrsberuhigter Geschäftsbereich in der Ortsmitte mit erkennbarer Fahrbahn, einheitlicher Gestaltung der Seitenräume und der Fahrbahn. Die Betonung der Querbezüge erzeugt hohe Aufmerksamkeit. In diesem Fall ist sogar zusätzlich in Randlage ein Zebrastreifen eingerichtet, der keine dominante Wirkung entfaltet, für Sehbehinderte aber eine größere Sicherheit erzeugt.

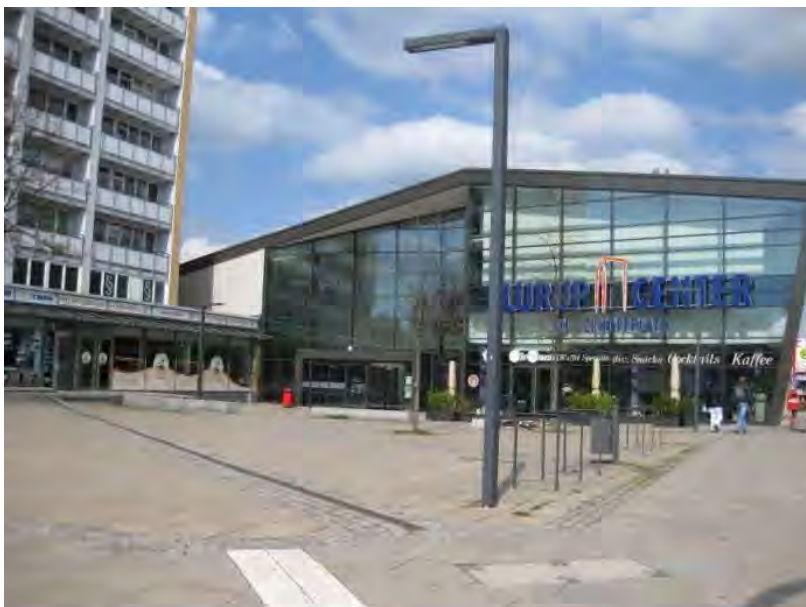
**Beispiel: Hamburg-Lurup**  
Neugestalteter Platz mit großzügigen Flächen und Zugängen, aber unzureichenden Kontrasten (Stolperfalle Betonbank).

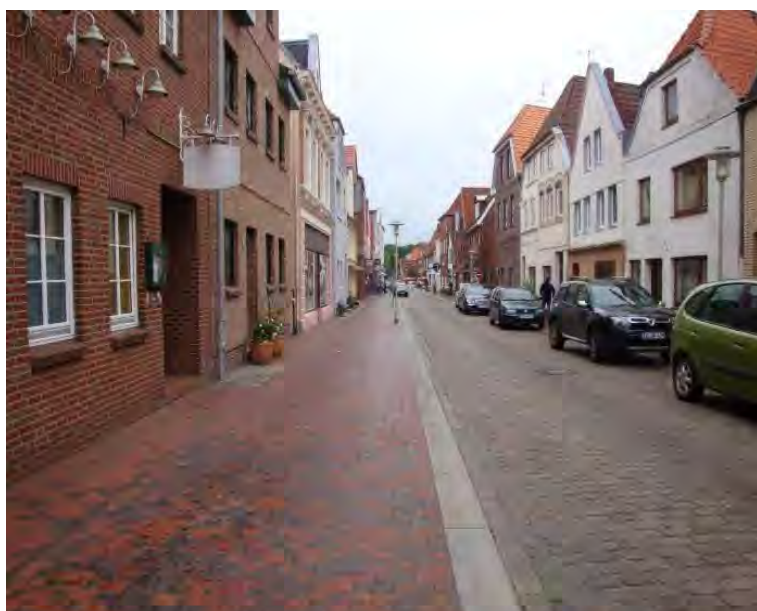
##### Beispiel: Glückstadt an der Elbe

Roter Klinker neben hellem und breitem 3 cm-Bord, visuell und taktil als Kontrast wahrnehmbar. Kleine Pflastersteine können allerdings einen größeren Instandhaltungsaufwand erzeugen. Dieser rote Klinker ist zudem bei Nässe rutschig. Auch dies sollte bei der Auswahl der Materialien bedacht werden.

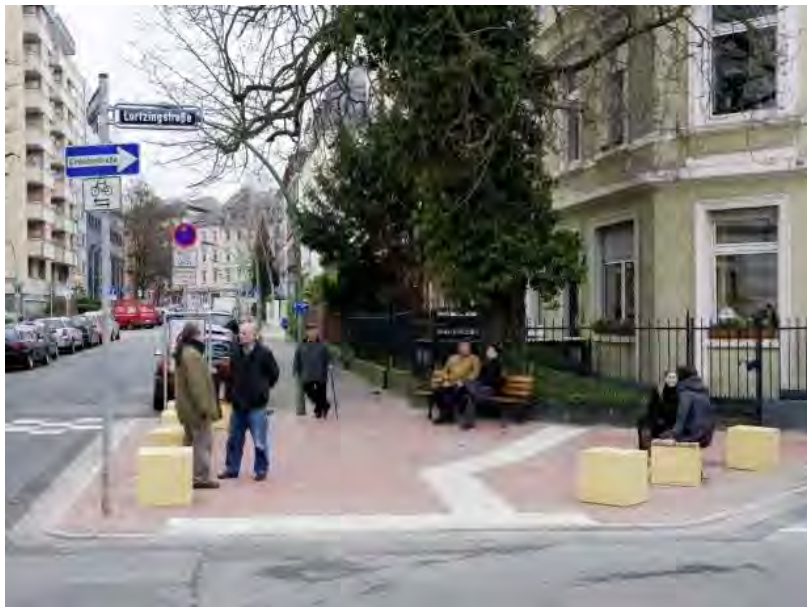
#### **Beispiel: Frankfurt, Lortzingstraße**

Einengung des Straßenraums, Aufweitung, kontrastreiche Pflasterung und Möblierung des Seitenraums im Bereich der Kreuzung. Diese Maßnahmen erzeugen Aufmerksamkeit, taktile Elemente an der Nullabsenkung geben Sicherheit.

Folgendes Beispiel zeigt die Möglichkeit einer Verengung breiter Kreuzungen wie z.B. Am Bienenhof.

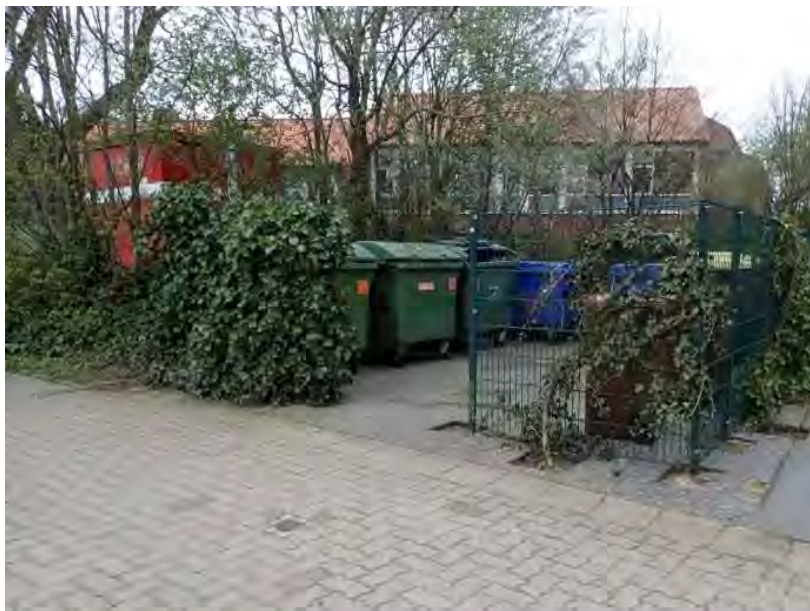
#### **Beispiel: Mülltonnenaufstellung**

Um Konflikte auf den Gehwegen zu vermeiden, können Mülltonnen auf privatem Grund stehend mit direktem Zugang von öffentlichen Fläche von der Müllabfuhr abgeholt werde.

Das Problem der Mülltonnen auf Gehwegen ist nicht nur mit Sensibilität zu lösen. Die Mülltonnen dürfen im Moment nicht auf der Fahrbahn aufgestellt werden. Bei sehr schmalen Gehwegen wie in der Falkenburger Straße ist der Gehweg an Mülltagen im Prinzip nicht mehr nutzbar. Hier sollte im Kontakt mit dem Wegezweckverband eine Lösung der Aufstellung von Mülltonnen gefunden werden (siehe Steckbrief 4: Wegequalitäten im Alltagswegenetz).

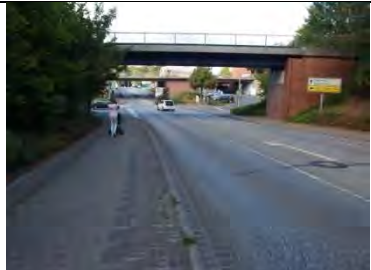
| Wege/ Kreuzungs-<br>bereiche | Oberflächengestaltung | | | | Dimension | Sonstiges/ Bemerkungen<br>(Aufenthaltsqualität, temporäre Barrie-<br>ren, Konflikte...) | Handlungs-<br>bedarf | Foto |
|---|---|---|---|---|---|---|---|---|
| Am Landratspark | | | | | | Einseitig (Westseite) für FußgängerInnen und FahrradfahrerInnen (zu schmaler Radweg) freigegeben,<br>Ostseite nur für Fahrradverkehr frei, FußgängerInnen nutzen die Fußgängerbrücke,<br>Keine optische Aufteilung der Verkehrsführung,<br>Starkes Gefälle über lange Wegstrecke (zw. 3-6 %) vorhanden | hoch | |

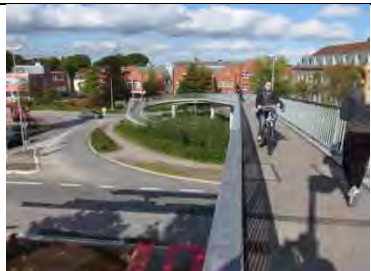
| Wege/ Kreuzungs-<br>bereiche | Oberflächengestaltung | | | | Dimension | Sonstiges/ Bemerkungen<br>(Aufenthaltsqualität, temporäre Barrie-<br>ren, Konflikte...) | Handlungs-<br>bedarf | Foto |
|---|---|---|---|---|---|---|---|---|
| Fußgängerbrücke<br>Am Landratspark | | | | | | Viel frequentierte Brücke, unterschiedliche Verkehrszwecke (Schülerverkehr),<br>Hohe Frequenz Radverkehr: hier Konfliktpotenzial, da nur 2 m breit,<br>Starkes Gefälle über lange Wegstrecke (zw. 3-6 %), ohne Zwischenpodest | hoch | |

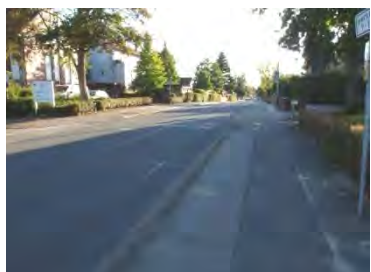
| Wege/ Kreuzungs-<br>bereiche | Oberflächengestaltung | | | | Dimension | Sonstiges/ Bemerkungen<br>(Aufenthaltsqualität, temporäre Barrie-<br>ren, Konflikte...) | Handlungs-<br>bedarf | Foto |
|---|---|---|---|---|---|---|---|---|
| Burgfeldstraße | | | | | | Beschädigte/r Gehwegplatten bzw. Asphalt,<br>Keine Kontraste,<br>Verschiedene Pflasterung,<br>Radverkehr auf dem Gehweg frei,<br>Wenig Fußverkehr, eher Radverkehr,<br>Keine Querungshilfen,<br><i>Empfehlung: Radverkehr auf die Straße, Regelmäßige Unterhaltung, langfristig ein Pflastersystem</i> | mittel | |

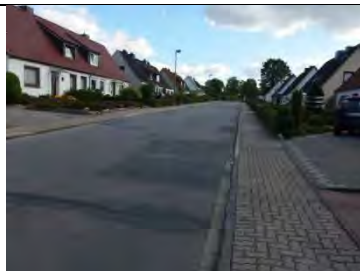
| Wege/ Kreuzungs-<br>bereiche | Oberflächengestaltung | | | | Dimension | Sonstiges/ Bemerkungen<br>(Aufenthaltsqualität, temporäre Barrie-<br>ren, Konflikte...) | Handlungs-<br>bedarf | Foto |
|---|---|---|---|---|---|---|---|---|
| Falkenburger Straße | | | | | | Seitliches Gefälle bei häufig aufeinanderfolgenden Zufahrten,<br>Schmale Gehwege werden zusätzlich temporär durch Gebüsch und Mülltonnen verengt,<br>Pflasterung in Teilstücken holprig,<br>Geringe Fußgängerfrequenz,<br>Keine Kontraste,<br>Eine Querungshilfe vorhanden | hoch (im zentralen Bereich) | |

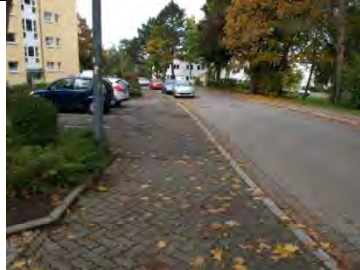
| Wege/ Kreuzungs-<br>bereiche | Oberflächengestaltung | | | | Dimension | Sonstiges/ Bemerkungen<br>(Aufenthaltsqualität, temporäre Barrie-<br>ren, Konflikte...) | Handlungs-<br>bedarf | Foto |
|---|---|---|---|---|---|---|---|---|
| Gorch-Fock-Straße | | | | | | Gepflasterter Gehweg,<br>Starkes seitliches Gefälle,<br>Beschädigte/s Gehwegplatten bzw. Asphalt,<br>Verschiedene Pflasterung,<br>Nordseite: Aktuell wenig Frequenz, auf Grund von Bauvorhaben nimmt diese zu,<br>Südseite: hoher Handlungsbedarf | hoch/mittel | |

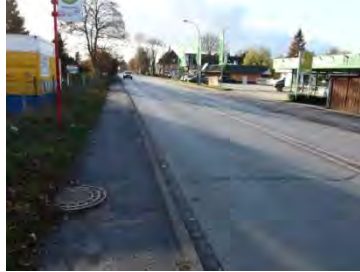
| Wege/ Kreuzungs-<br>bereiche | Oberflächengestaltung | | | | Dimension | Sonstiges/ Bemerkungen<br>(Aufenthaltsqualität, temporäre Barrie-<br>ren, Konflikte...) | Handlungs-<br>bedarf | Foto |
|---|---|---|---|---|---|---|---|---|
| Hamburger Straße | | | | | | Wenig Fußgängerverkehr, nur im Kreuzungsbereich WestTor,<br>Westliche Straßenseite mit Fuß- und Radweg optisch schlecht erkennbar, für Zweirichtungsradverkehr zu schmal,<br>Bodenbelag sanierungsbedürftig | mittel | |

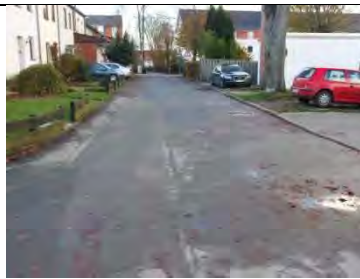
| Wege/ Kreuzungs-<br>bereiche | Oberflächengestaltung | | | | Dimension | Sonstiges/ Bemerkungen<br>(Aufenthaltsqualität, temporäre Barrie-<br>ren, Konflikte...) | Handlungs-<br>bedarf | Foto |
|---|---|---|---|---|---|---|---|---|
| Klaus-Groth-Weg | | | - | | - | Sackgasse,<br>Kein Gehweg vorhanden, stellt<br>Sicherheitsproblem dar,<br>Beschädigte Asphaltierung,<br><i>Empfehlung: Aufmerksamkeitserzeu-<br/>gung der Pkw-Fahrer z.B. durch Ver-<br/>engung oder andere Aufpflasterung<br/>der Einfahrt</i> | hoch | |

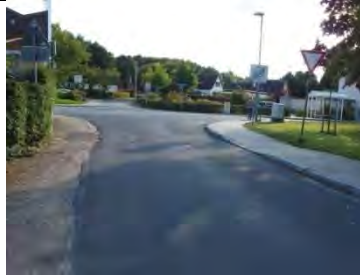
| Wege/ Kreuzungs-<br>bereiche | Oberflächengestaltung | | | | Dimension | Sonstiges/ Bemerkungen<br>(Aufenthaltsqualität, temporäre Barrie-<br>ren, Konflikte...) | Handlungs-<br>bedarf | Foto |
|---|---|---|---|---|---|---|---|---|
| Matthias-Claudius-<br>Weg | | | | | | Einseitiger Bürgersteig,<br>Bürgersteig mit 1,50m zu schmal,<br>Einschätzung von Anwohnern: zu<br>dunkel, Wölbung im Gehweg er-<br>schwert das Rollatorfahren | hoch | |

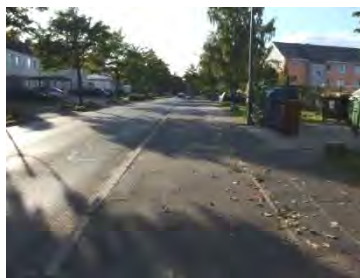
| Wege/ Kreuzungs-<br>bereiche | Oberflächengestaltung | | | | Dimension | Sonstiges/ Bemerkungen<br>(Aufenthaltsqualität, temporäre Barrie-<br>ren, Konflikte...) | Handlungs-<br>bedarf | Foto |
|---|---|---|---|---|---|---|---|---|
| Theodor-Storm-<br>Straße | | | | | | Starkes seitliches Gefälle,<br>Nordseite: beschädigte Bodenbeschaf-<br>fenheit, Zwei-Richtungs-Radweg<br>Südseite: teilweise schmale Wegebrei-<br>ten durch Pflanzinseln,<br>Verschiedene Oberflächen,<br>Hoher Bedarf an sicheren Querungen,<br>nicht ausreichend vorhanden,<br>Ampel am Nahversorgungszentrum<br>nur visuelle Signalgebung,<br>Im östlichen Bereich ist die Oberflä-<br>chenbeschaffenheit in gutem Zustand,<br>Im mittleren Bereich ist die Oberflä-<br>chenbeschaffenheit auf der Nordseite<br>u. in Teilbereichen auf der Südseite in<br>einem schlechten Zustand | hoch | |

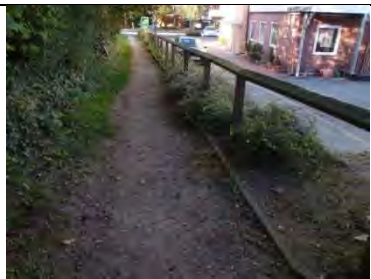
| Wege/ Kreuzungs-<br>bereiche | Oberflächengestaltung | | | | Dimension | Sonstiges/ Bemerkungen<br>(Aufenthaltsqualität, temporäre Barrie-<br>ren, Konflikte...) | Handlungs-<br>bedarf | Foto |
|---|---|---|---|---|---|---|---|---|
| Eingang Nord Süd-<br>stadtpark | | | | | | Regenrinne im Übergang zum Park,<br>Büsche und Rasen verschmälern den<br>Zugang,<br>Beleuchtung wird von nicht<br>zurückgeschnittenem Grün verdeckt,<br>Einladene, großzügige Gestaltung des<br>Parkeingangs fehlt | hoch | |

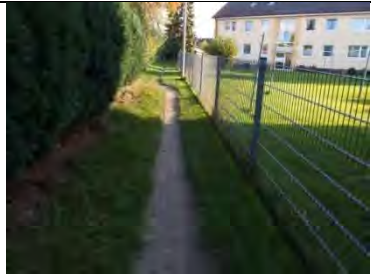
| Wege/ Kreuzungs-<br>bereiche | Oberflächengestaltung | | | | Dimension | Sonstiges/ Bemerkungen<br>(Aufenthaltsqualität, temporäre Barrie-<br>ren, Konflikte...) | Handlungs-<br>bedarf | Foto |
|---|---|---|---|---|---|---|---|---|
| Eingang Süd Süd-<br>stadtpark<br>(Trampelpfad) | - | - | - | - | - | Trampelpfad | gering<br>(weil Alternative<br>vorhanden) | |

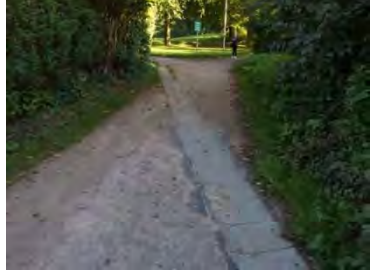
| Wege/ Kreuzungs-<br>bereiche | Oberflächengestaltung | | | | Dimension | Sonstiges/ Bemerkungen<br>(Aufenthaltsqualität, temporäre Barrie-<br>ren, Konflikte...) | Handlungs-<br>bedarf | Foto |
|---|---|---|---|---|---|---|---|---|
| Eingang Süd Süd-<br>stadtpark | | | | | | Die Regenrinne führt zu Unebenheiten<br>in der Oberflächenbeschaffenheit,<br>Übergang an der Falkenburger Straße<br>mit Kante zwischen Grantweg und<br>Pflaster,<br>Wird im Rahmen der Neugestaltung<br>des Südstadtparks ausgeführt | hoch | |

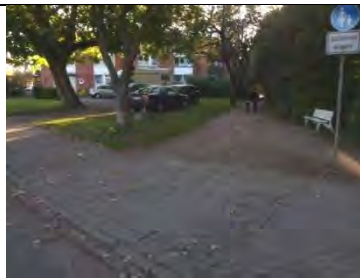
| Wege/ Kreuzungs-<br>bereiche | Oberflächengestaltung | | | | Dimension | Sonstiges/ Bemerkungen<br>(Aufenthaltsqualität, temporäre Barrie-<br>ren, Konflikte...) | Handlungs-<br>bedarf | Foto |
|---|---|---|---|---|---|---|---|---|
| Eingang Ost Süd-<br>stadtpark | | | | | | Rechts vom Schild ragt ein Stein aus dem Boden,<br>Bei Regen Pfützen, unzureichende Bodenbeschaffenheit | mittel | |

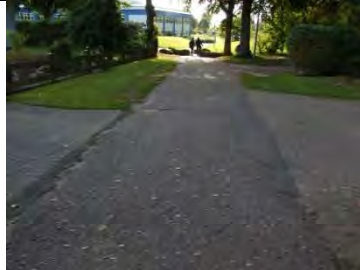
| Wege/ Kreuzungs-<br>bereiche | Oberflächengestaltung | | | | Dimension | Sonstiges/ Bemerkungen<br>(Aufenthaltsqualität, temporäre Barrie-<br>ren, Konflikte...) | Handlungs-<br>bedarf | Foto |
|---|---|---|---|---|---|---|---|---|
| Grünverbindung<br>Kuhkamp | | | | | | Beleuchtung auf Höhe der Schulen vorhanden,<br>es fehlen Sitzmöglichkeiten,<br>teilw. sehr schlechte Oberflächenbeschaffenheit östlich der Schulen,<br>Evtl. Probleme zwischen Fuß- und Radverkehr | mittel | |

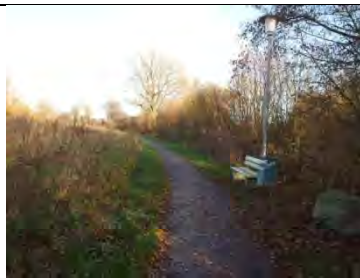
| Wege/ Kreuzungs-<br>bereiche | Oberflächengestaltung | | | | Dimension | Sonstiges/ Bemerkungen<br>(Aufenthaltsqualität, temporäre Barrie-<br>ren, Konflikte...) | Handlungs-<br>bedarf | Foto |
|---|---|---|---|---|---|---|---|---|
| Grünverbindung<br>südlich der<br>Traveschule | | | | | | Schulweg für SchülerInnen mit Behinderung,<br>Kein Alltagsweg für alle Bevölkerungsgruppen,<br>Es sind Bänke und in Teilräumen Laternen vorhanden,<br><i>Empfehlung: mehr Beleuchtung installieren</i> | hoch | |

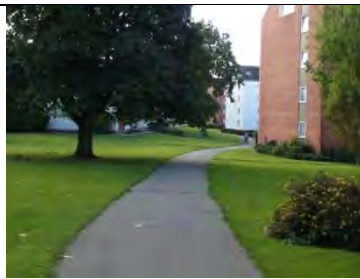
| Wege/ Kreuzungs-<br>bereiche | Oberflächengestaltung | | | | Dimension | Sonstiges/ Bemerkungen<br>(Aufenthaltsqualität, temporäre Barrie-<br>ren, Konflikte...) | Handlungs-<br>bedarf | Foto |
|---|---|---|---|---|---|---|---|---|
| Grünverbindung<br>zwischen Gorch-<br>Fock-Straße und<br>Theodor-Storm-<br>Straße | | | | | | Privatweg,<br>Keine Beleuchtung,<br>Keine Sitzmöglichkeiten,<br>Im westlichen Bereich unebene Ober-<br>fläche,<br>Einer von sechs Zugängen zur Theo-<br>dor-Storm-Straße nicht rollstuhlgerecht | - | |

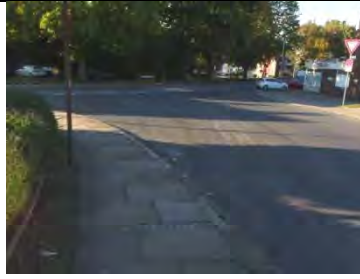
| Wege/ Kreuzungs-<br>bereiche | Oberflächengestaltung | | | | Dimension | Sonstiges/ Bemerkungen<br>(Aufenthaltsqualität, temporäre Barrie-<br>ren, Konflikte...) | Handlungs-<br>bedarf | Foto |
|---|---|---|---|---|---|---|---|---|
| Falkenburger Straße<br>/ Am Bienenhof | | | | | | Überdimensionierte, autogerechte<br>Kreuzung,<br>Lange Querungswege ohne Führung,<br>Gefahr durch schnelle<br>Abbiegevorgänge durch Pkw-Fahrer | hoch | |

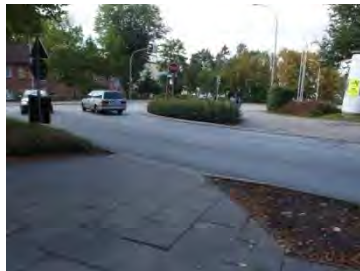
| Wege/ Kreuzungs-<br>bereiche | Oberflächengestaltung | | | | Dimension | Sonstiges/ Bemerkungen<br>(Aufenthaltsqualität, temporäre Barrie-<br>ren, Konflikte...) | Handlungs-<br>bedarf | Foto |
|---|---|---|---|---|---|---|---|---|
| Theodor-Storm-<br>Straße / Gorch-Fock-<br>Straße | | | | | | Zurückgesetzte Querungsstelle auf der Theodor-Storm-Straße,<br>Seitliches und Längsgefälle,<br>Unebener Weg zur Aufstellfläche,<br>schwer überschaubare Kreuzung auf Grund der Kurve,<br>Ampel: zwei hintereinander gereichte Kanten durch die Bushaltestelle,<br><i>Empfehlung: Überprüfung des gesamten Kreuzungsbereichs, Ausbau der vorhandenen LSA zur Vollsignalisierten Kreuzung</i> | hoch | |

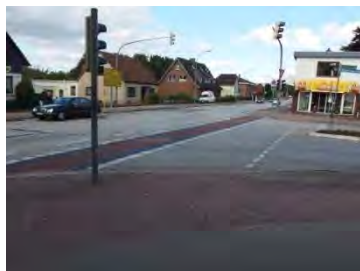
| Wege/ Kreuzungs-<br>bereiche | Oberflächengestaltung | | | | Dimension | Sonstiges/ Bemerkungen<br>(Aufenthaltsqualität, temporäre Barrie-<br>ren, Konflikte...) | Handlungs-<br>bedarf | Foto |
|---|---|---|---|---|---|---|---|---|
| WestTor | | | | | | Bordsteinabsenkung ist taktil nicht tastbar,<br>Lange Querung,<br>Nur eine Querungsstelle über die Hamburger Straße<br><i>Empfehlung: Verlängerung der Mittelinsel als Querungshilfe,<br/>Barrierefreie Kreuzungsgestaltung mit 3 cm Bord oder getrennte Führung ( 6 cm und 0 cm Absenkung) mit taktilen Elementen und akustischer LSA</i> | hoch | |

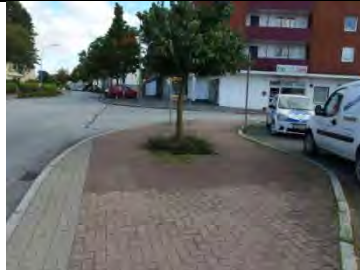
| Wege/ Kreuzungs-<br>bereiche | Oberflächengestaltung | | | | Dimension | Sonstiges/ Bemerkungen<br>(Aufenthaltsqualität, temporäre Barrie-<br>ren, Konflikte...) | Handlungs-<br>bedarf | Foto |
|---|---|---|---|---|---|---|---|---|
| Theodor-Storm-<br>Straße/<br>Ostlandstraße | | | | | | Zwei aufeinanderfolgende unüber-<br>sichtliche Kreuzungsbereiche,<br>Zurückgesetzte, schwer überschauba-<br>re Querungsstelle,<br>Fußweg (heutiger Trampelpfad) aus-<br>bauen | hoch | |
